# Analisi di fibre ottiche mediante microscopia elettronica a scansione

*Dr. Veronica Granata, Ph.D.*

III Borsisti Day, Roma, 06.12.2012

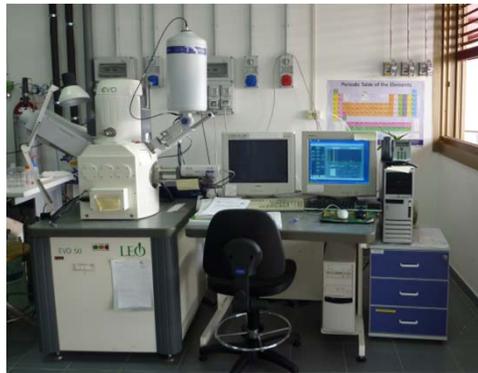
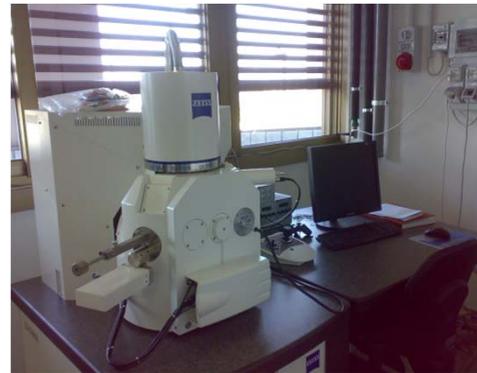
Studio delle caratteristiche morfologiche e composizionali, mediante microscopia elettronica a scansione (SEM), di fibre ottiche utilizzate per la trasmissione dati

Analisi morfologica dettagliata (risoluzione  $\approx 2 \text{ nm}$ ), ad altissimi ingrandimenti, dei vari componenti di una fibra ottica e di osservare la presenza di eventuali imperfezioni:

particelle di polveri, microvuoti, variazioni delle dimensioni del raggio del core, corrugazioni lungo le pareti esterne dovute allo stato di usura.

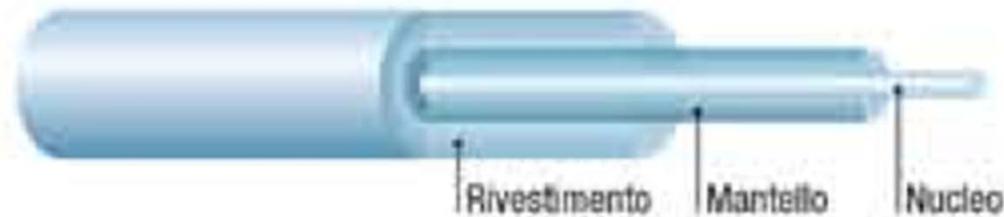
## STRUTTURA DI UNA FIBRA OTTICA

- **CORE:**  $8 \div 100 \mu\text{m}$
- **CLADDING:**  $125 \div 200 \mu\text{m}$
- **BUFFER:** spessore maggiore della lunghezza di smorzamento dell'onda evanescente
- **JACKET o COATING:** guaina protettiva polimerica

**CORE** → biossido di silicio ( $\text{SiO}_2$ ) con drogaggio di germanio o polimeri plastici

**CLADDING** → biossido di silicio ( $\text{SiO}_2$ ) drogato con boro

Il funzionamento di una fibra ottica è basata sul principio della **riflessione totale interna**

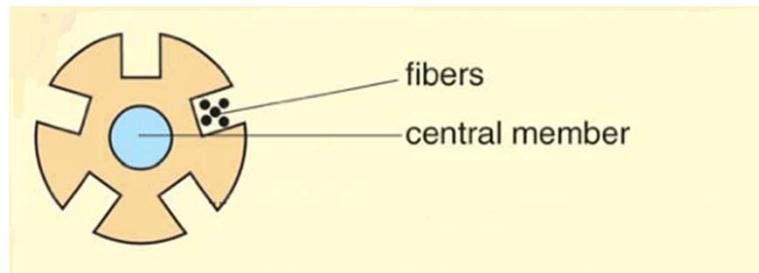
Protezione esterna detta *Loose*: tubetto rigido in PBT che può contenere più fibre

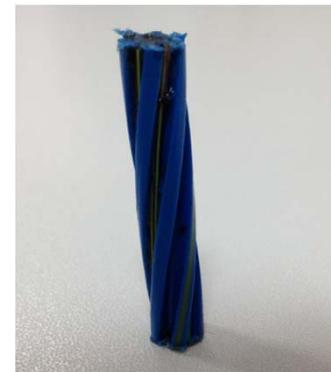
Cavo ottico FOS 50 SMR-EKH9E Telecom.  
Tipologia "SLOTTED CORE"

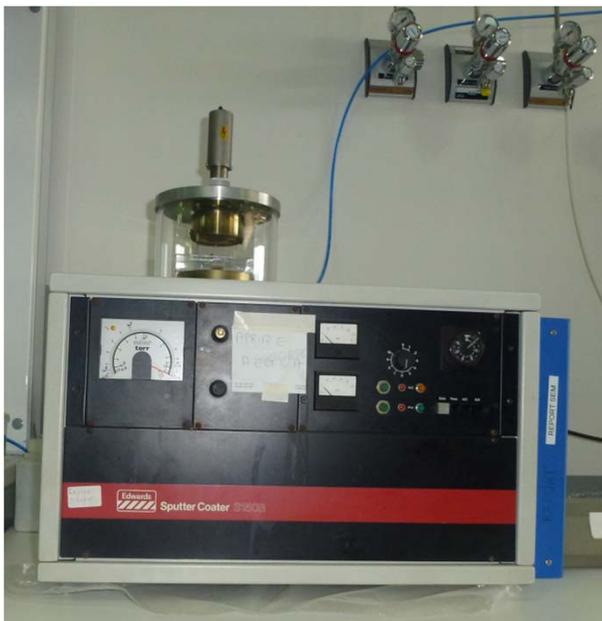
**METALLIZZAZIONE**, un "coating" di argento mediante sputtering D.C. magnetron

- Tempo di deposizione: 8 min
- Corrente (I): 0.5 mA
- Tensione (V): 2 KV
- Pressione Argon ( $P_{ar}$ ):  $1 * 10^{-1}$  mbar

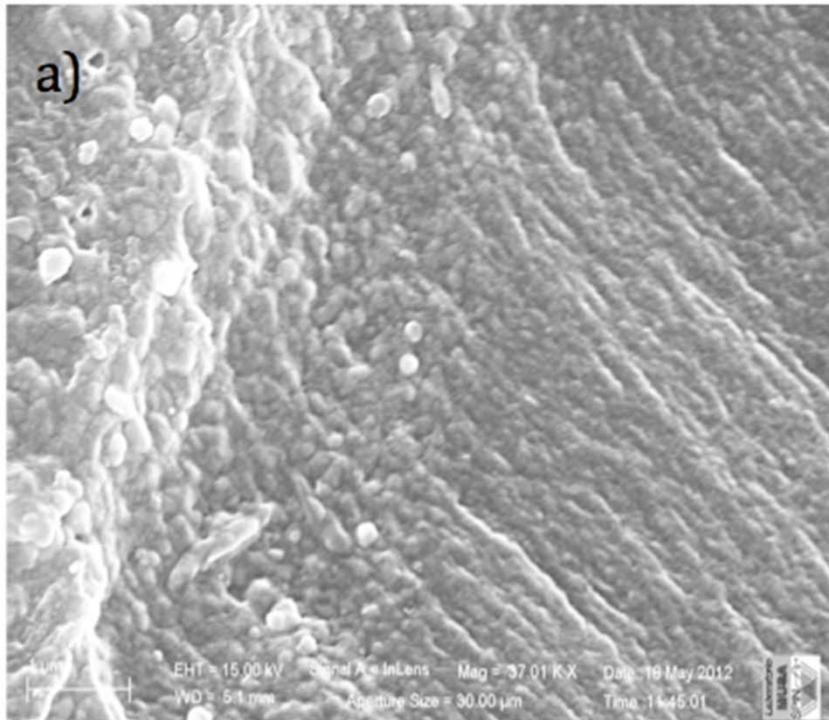
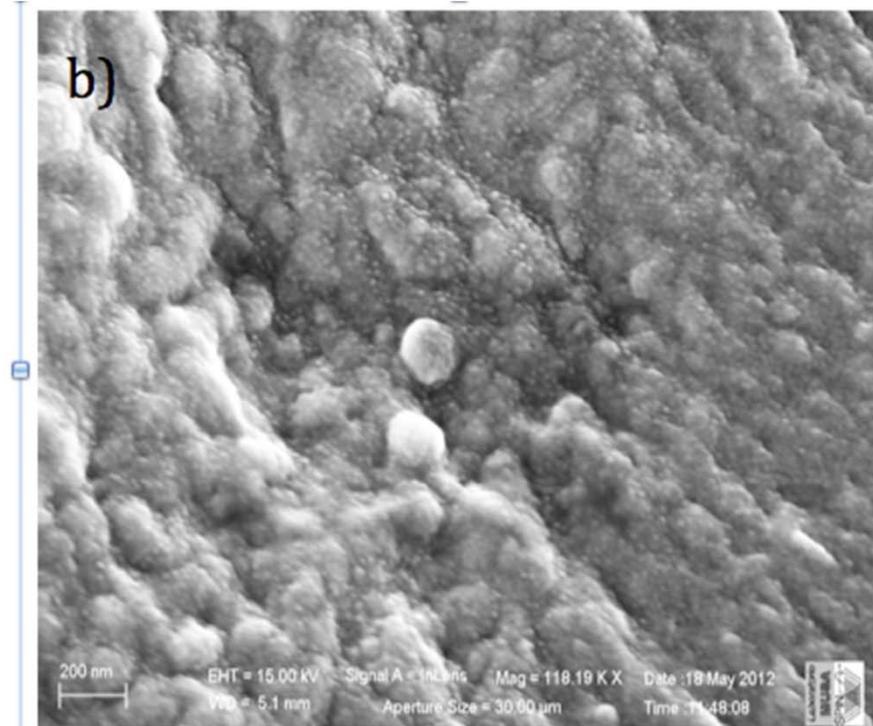
Mag  $\approx$  110 KX

## ANALISI MORFOLOGICA MEDIANTE MICROSCOPIO ELETTRONICO AD ALTA RISOLUZIONE

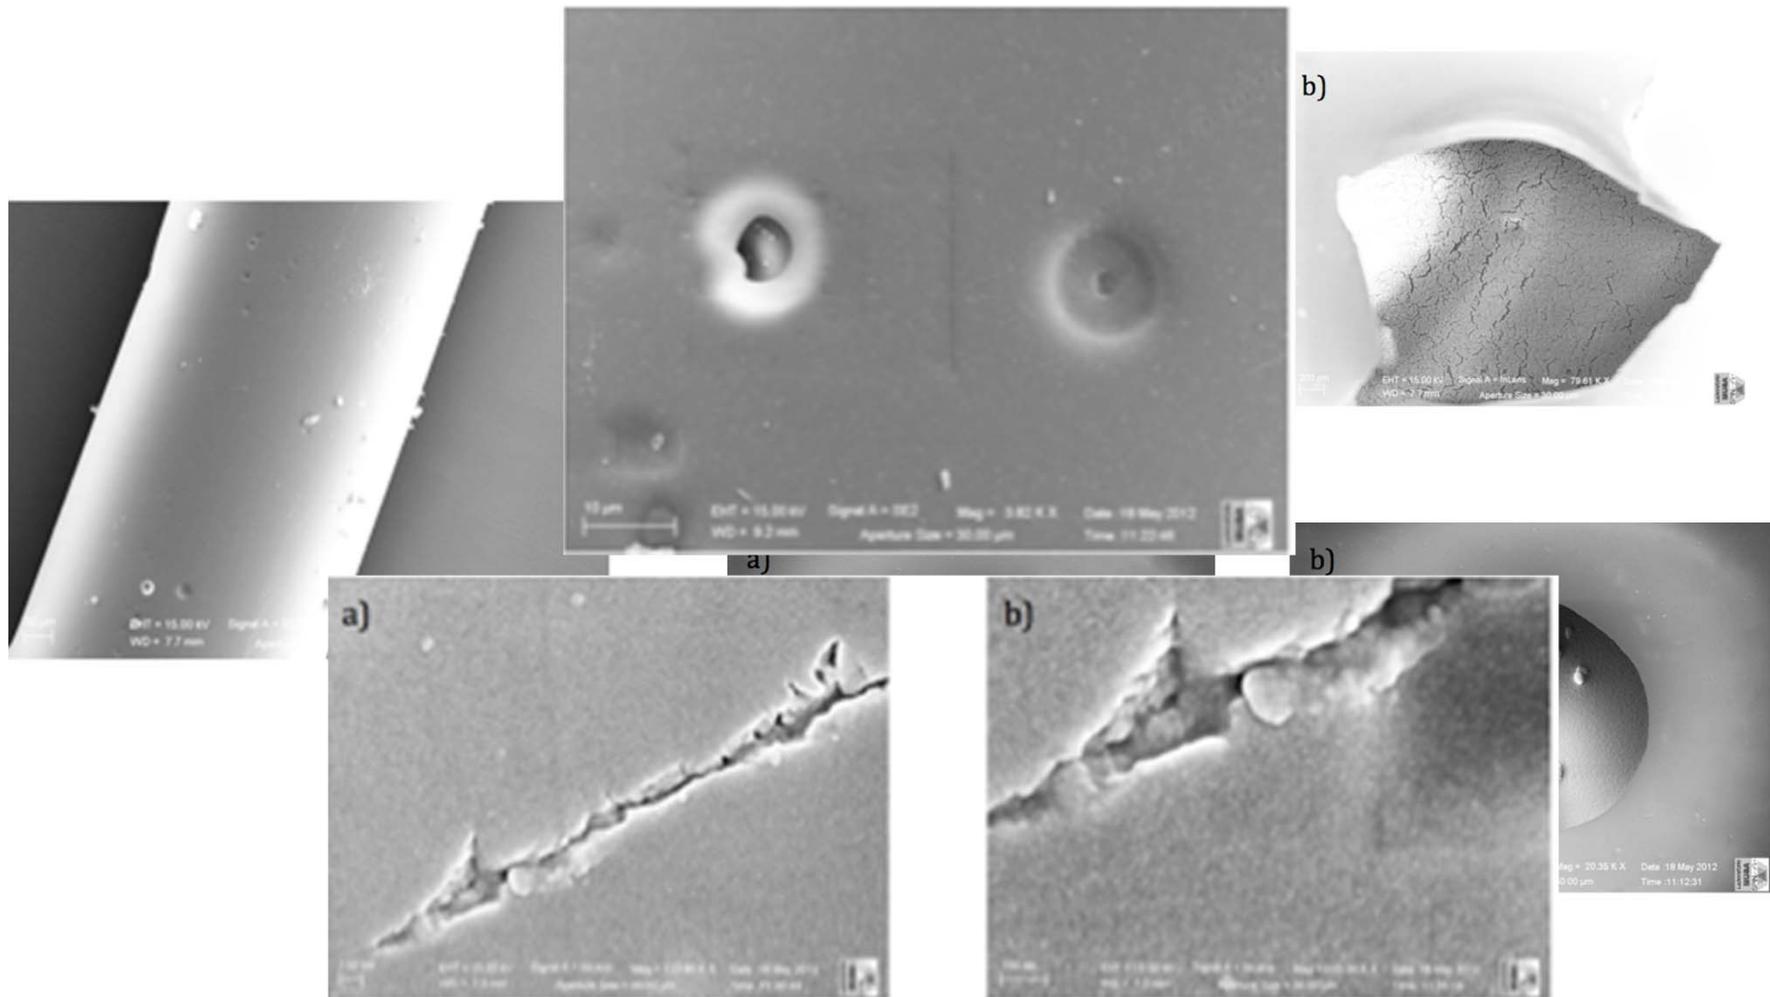
## ANALISI MORFOLOGICA MEDIANTE MICROSCOPIO ELETTRONICO AD ALTA RISOLUZIONE: IL CLADDING

- ✧ La superficie trasversale del cladding presenta dei buchi.
- ✧ La sezione del cladding presenta dei "bozzi", la cui origine non è ancora chiara.
- ✧ L'analisi quantitativa mostra che tali "difetti" non sono di natura composizionale.
- ✧ La nanostruttura del core non è perfettamente liscia, ma è costituita da nanoparticelle.
- ✧ Le analisi composizionali delle fibre ottiche hanno mostrato che la superficie laterale del cladding presenta moltissimi materiali "spuri".
- ✧ Nel core sono state rilevate grosse percentuali di alluminio.

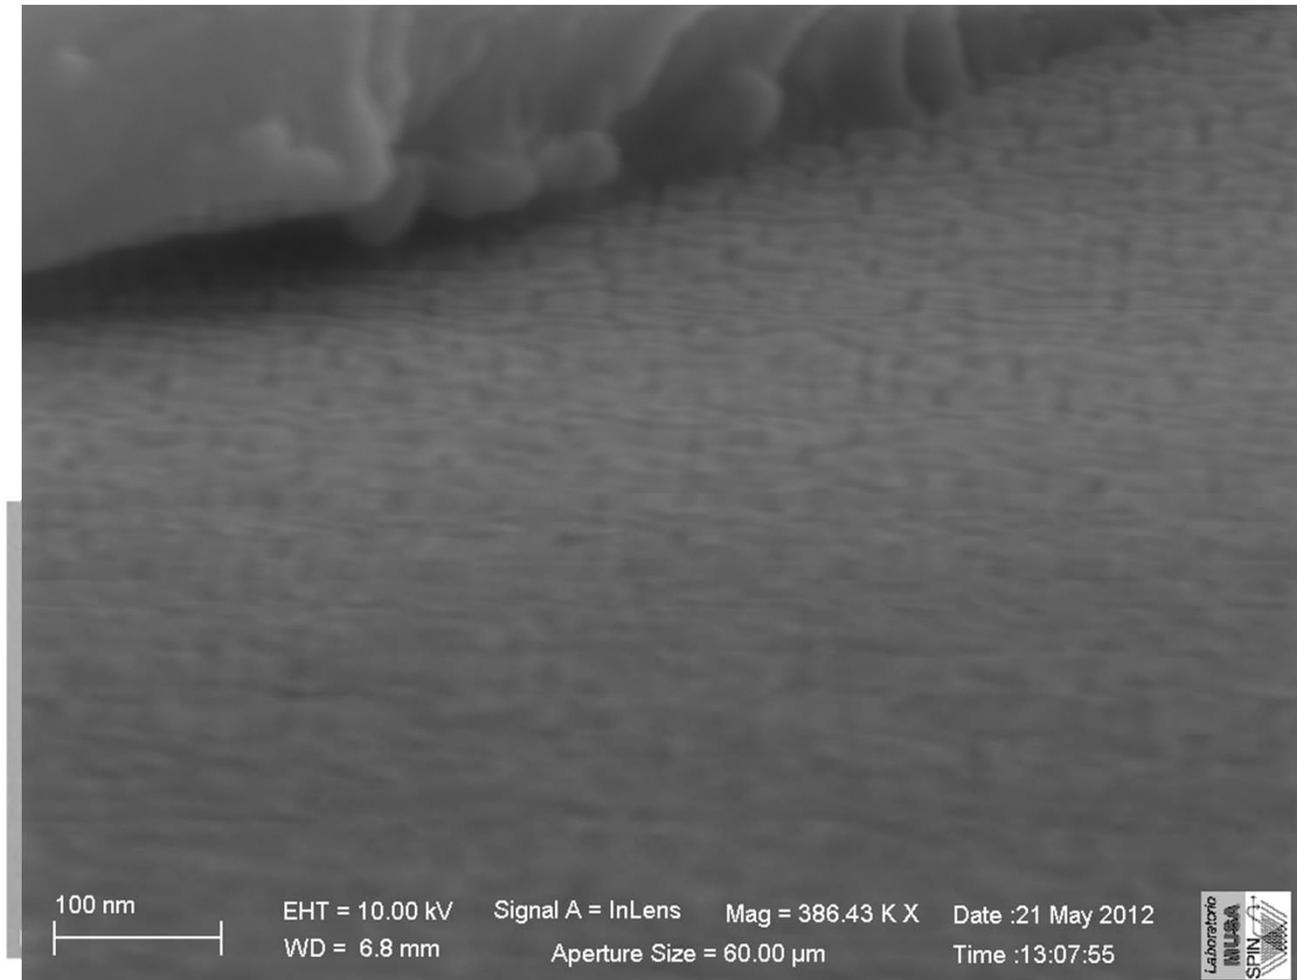
## ANALISI MORFOLOGICA MEDIANTE MICROSCOPIO ELETTRONICO AD ALTA RISOLUZIONE: IL CORE

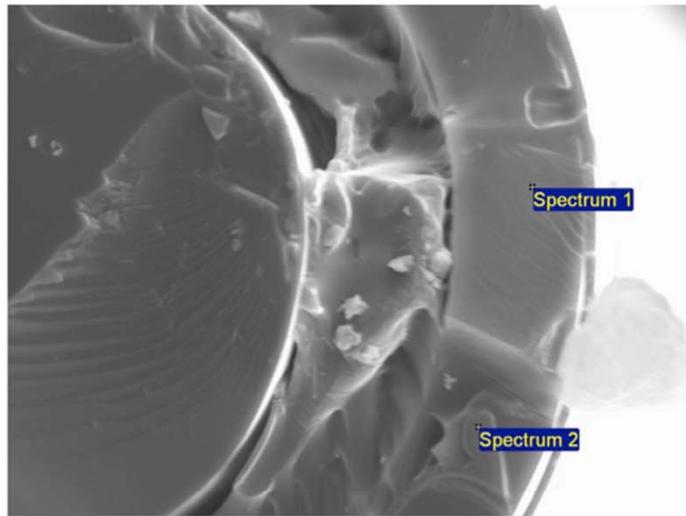
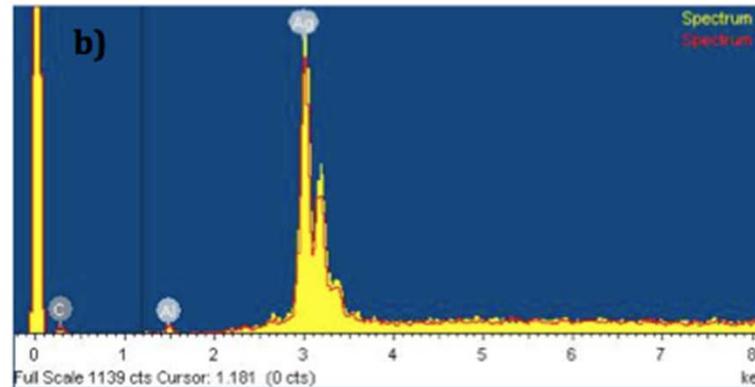
Electron Image 1

## ANALISI COMPOSIZIONALE MEDIANTE SPETTROSCOPIA A DISPERSIONE DI ENERGIA: IL CLADDING

All results in atomic%

Analisi composizionale effettuata nella sezione del cladding più interna, invece, rivelano la presenza di alluminio.

Spectrum	C	Al
Spectrum1		100.00
Spectrum2	93.13	6.87

EDS indicano che il cladding è composto da ossigeno e silicio.

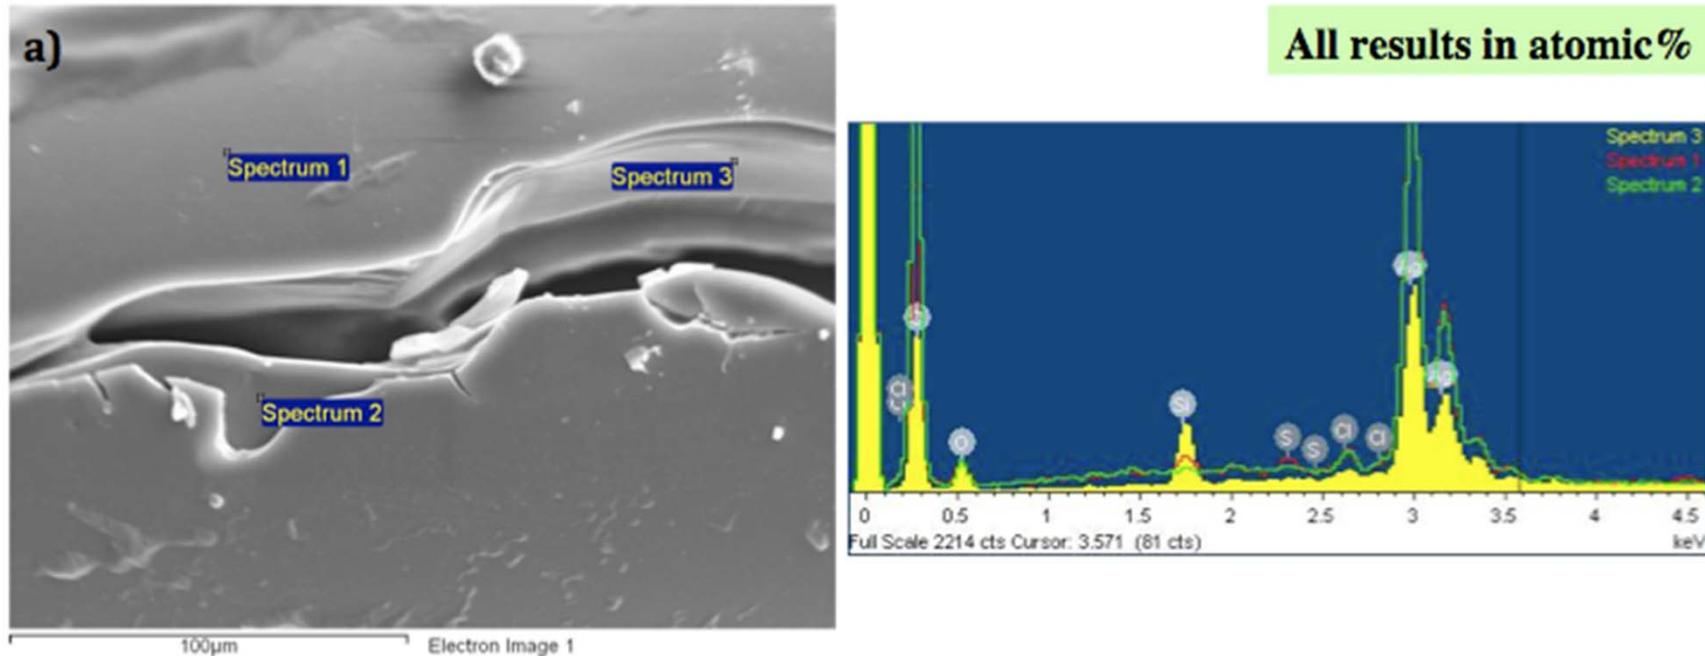
## ANALISI COMPOSIZIONALE MEDIANTE SPETTROSCOPIA A DISPERSIONE DI ENERGIA : IL CLADDING

Spectrum	C	O	Si	S	Cl
Spectrum 1	80.63	18.20	0.44	0.45	0.28
Spectrum 2	81.15	18.58			0.27
Spectrum 3	69.15	28.33	2.52

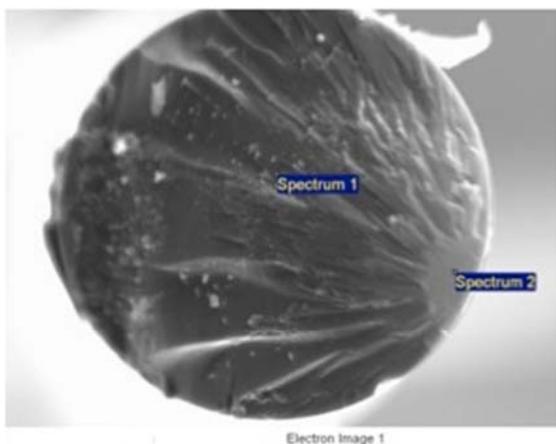
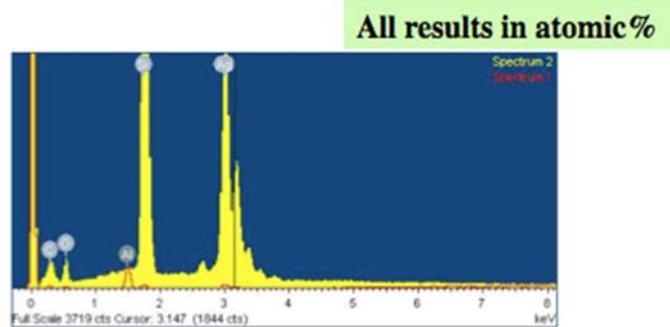
## ANALISI COMPOSIZIONALE MEDIANTE SPETTROSCOPIA A DISPERSIONE DI ENERGIA: IL CORE

Spectrum	C	O	Al	Si
Spectrum 1	57.39	23.21	15.72	3.68
Spectrum 2	27.05	27.99		44.96

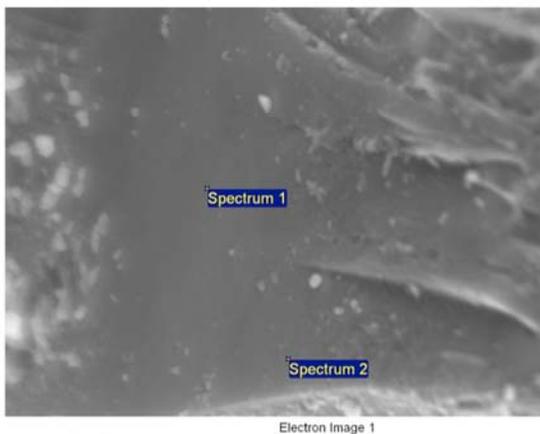
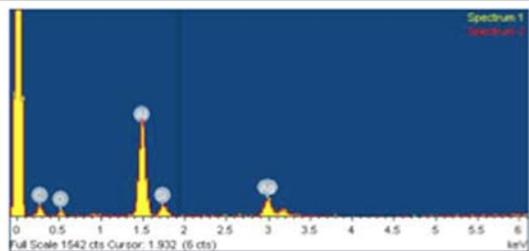
Spectrum	C	O	Al	Si
Spectrum 1	55.91	22.63	18.59	2.87
Spectrum 2	57.07	20.95	19.02	2.95

Le analisi composizionali rivelano la presenza di grosse percentuali di alluminio.
