Analisi di fibre ottiche mediante microscopia elettronica a scansione

4° Borsisti Day – 13/09/2013

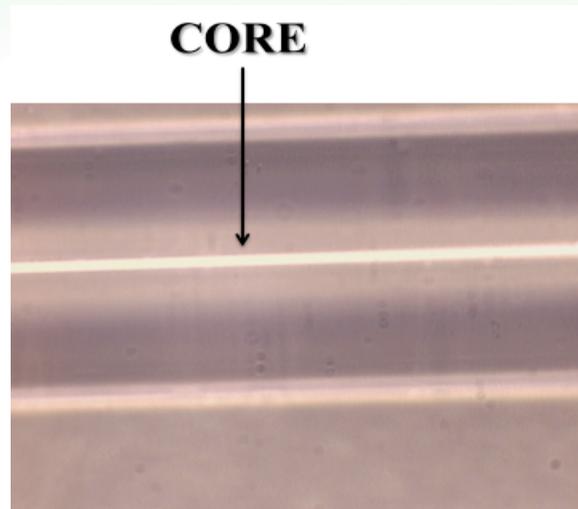
Fibra ottica al microscopio ottico con luce polarizzata (PLOM). Risoluzione molto più piccola di quella di un microscopio elettronico.

Analisi morfologica dettagliata (risoluzione $\approx 2 \text{ nm}$), ad altissimi ingrandimenti, dei vari componenti di una fibra ottica e di osservare la presenza di eventuali imperfezioni:

particelle di polveri, micro vuoti, variazioni delle dimensioni del raggio del core, corrugazioni lungo le pareti esterne dovute allo stato di usura.

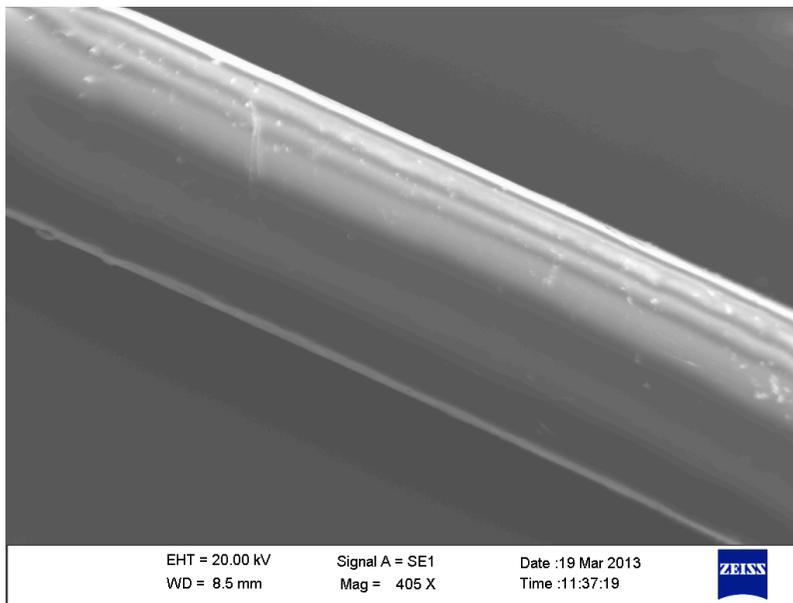
Fibra ottica modello TOL6M

Analisi morfologica mediante microscopia elettronica: Il Cladding

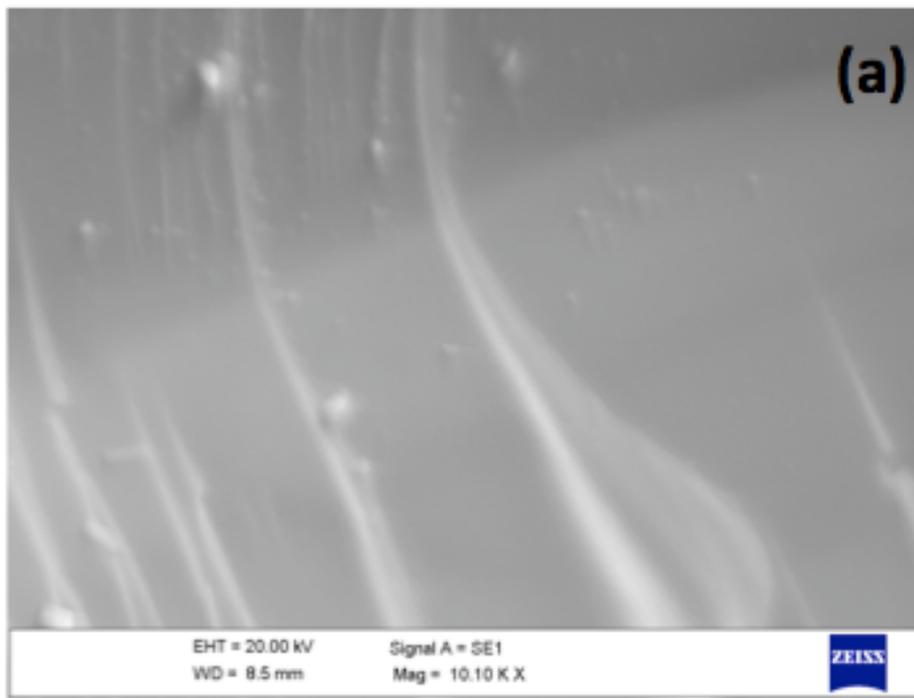
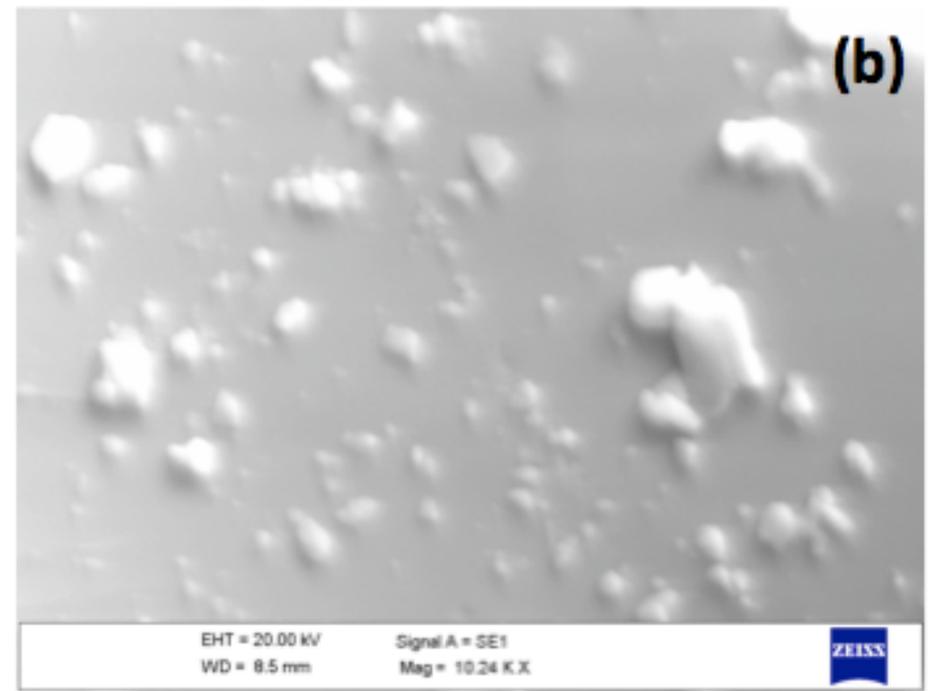
Mag \approx 10 KX

Analisi morfologica mediante microscopia elettronica: Il Core

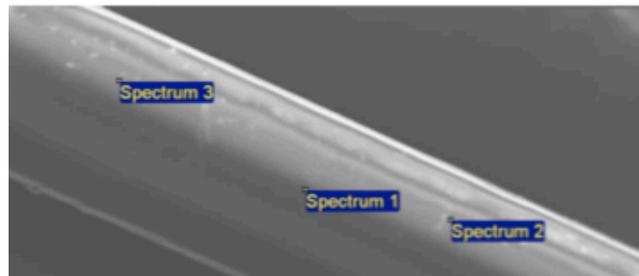
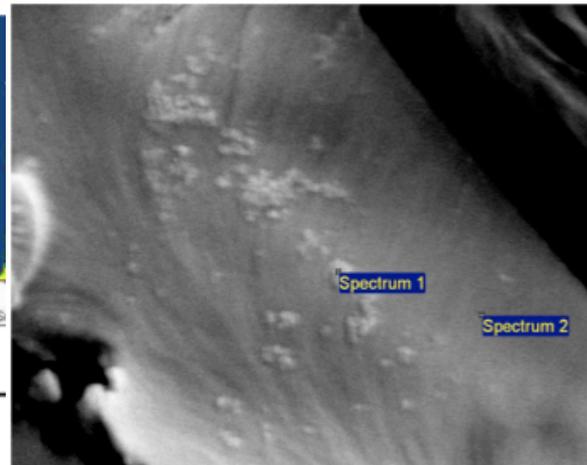
All results in atomic %

Le impurezze presenti sulla superficie del cladding non sono di natura composizionale, ma solo morfologica

Spectrum	C	O
Spectrum 1	73.85	25.18
Spectrum 2	74.41	24.78
Spectrum 3	76.07	22.98

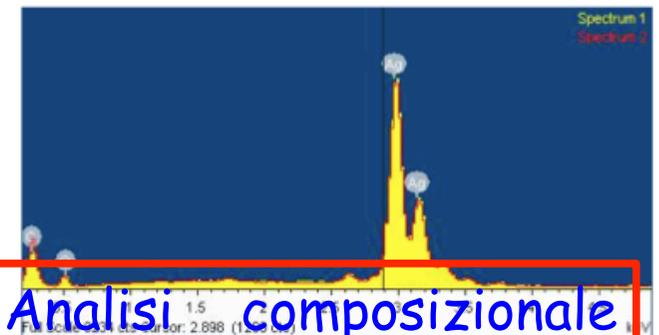
Spectrum	C	O
Spectrum 1	55.25	44.75
Spectrum 2	61.19	38.81

Analisi composizionale effettuata lungo la superficie laterale del cladding mostrano solo la presenza di titanio come elemento "spurio"

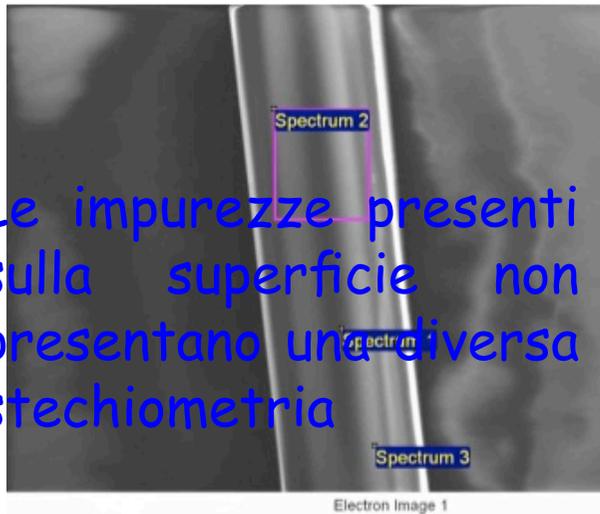
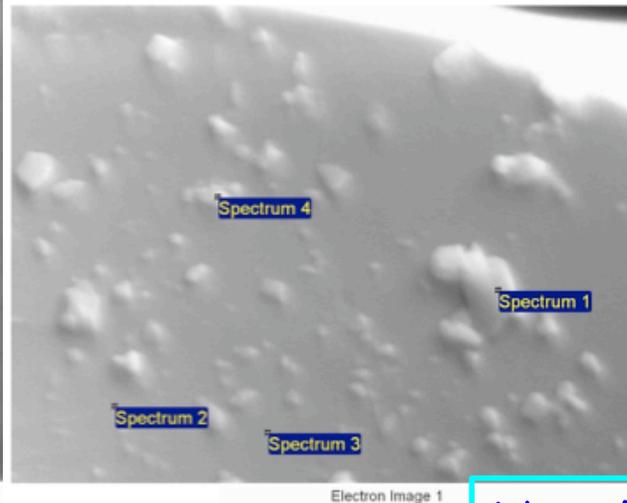
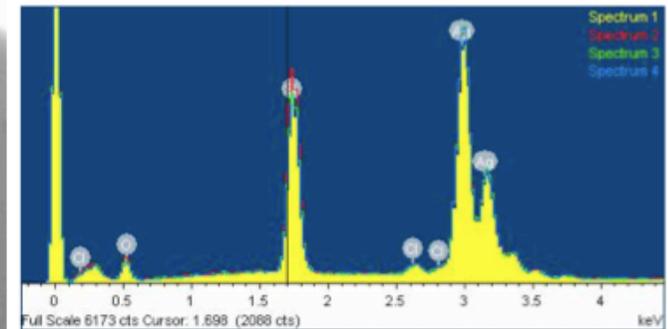
Le impurezze presenti sulla superficie non presentano una diversa stechiometria

Impurezze di natura morfologica

Spectrum	C	O
Spectrum 1	61.96	3
Spectrum 2	11.46	6
Spectrum 3	7.26	6

Spectrum	O	Si
Spectrum 1	62.62	37.38
Spectrum 2	61.24	38.76
Spectrum 3	61.04	38.96
Spectrum 4	60.04	39.96

L'analisi EDS mostra la giusta composizione del core della fibra ottica: sono presenti solo silicio ed ossigeno

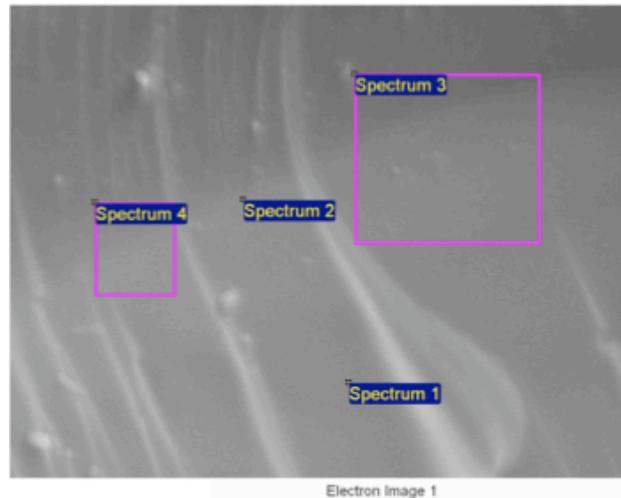
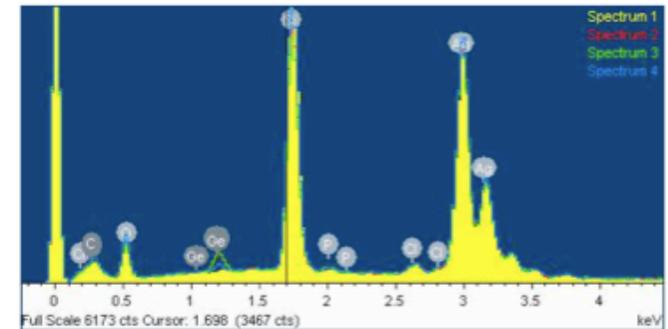
Lo spettro mostra la presenza di diversi elementi: cloro, germanio e fosforo

Elementi utilizzati in fase di preparazione delle fibre per drogare sia il cladding che il core

Spectrum	C	O	Si	P	Cl	Ge
Spectrum 1		60.16	38.17	1.06	0.61	
Spectrum 2		63.52	34.00	1.22		1.26
Spectrum 3	18.95	53.44	25.09	0.90		1.63
Spectrum 4	19.87	55.02	24.03	0.63		0.45

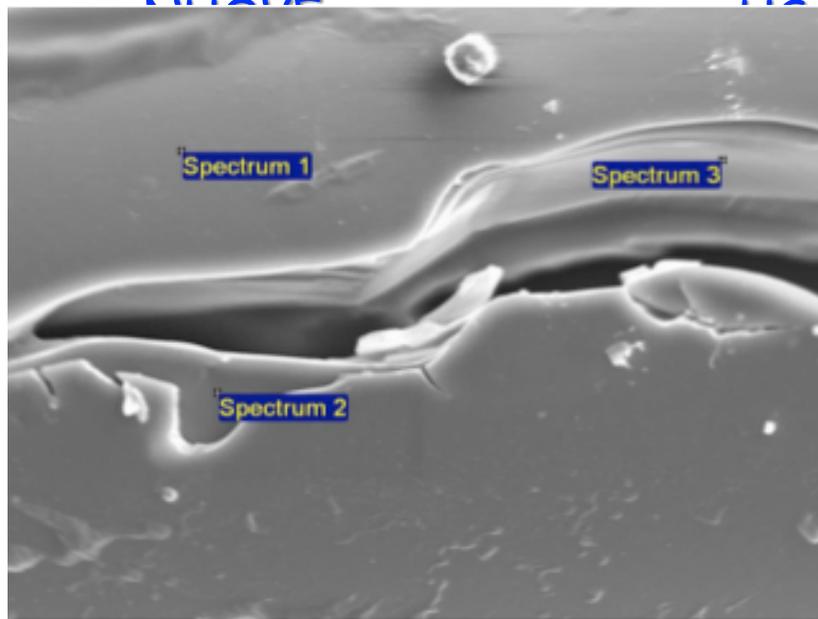
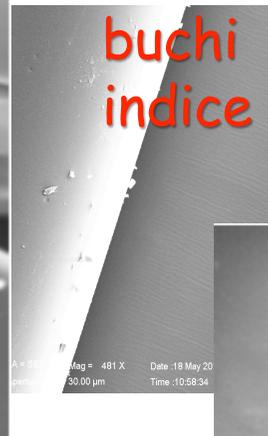
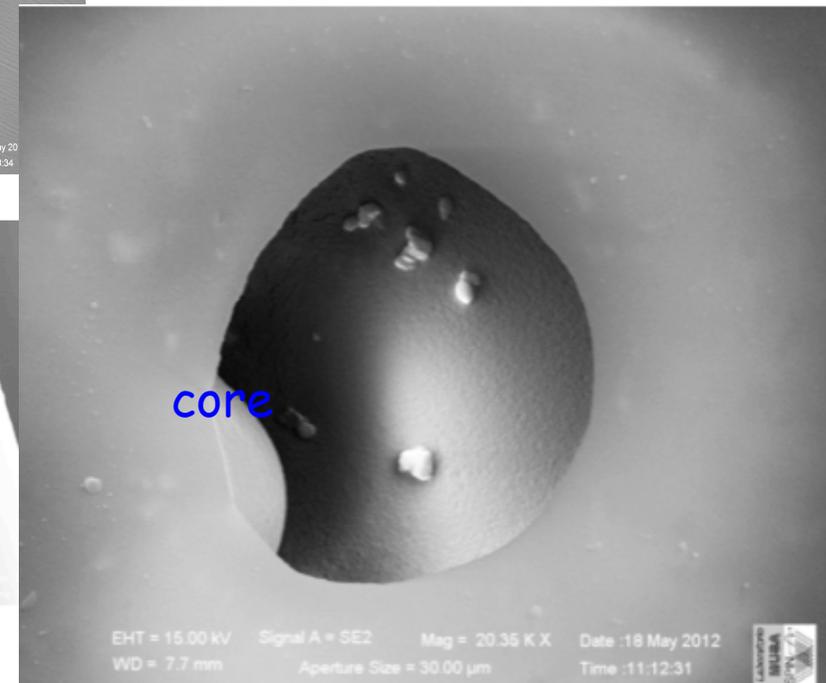
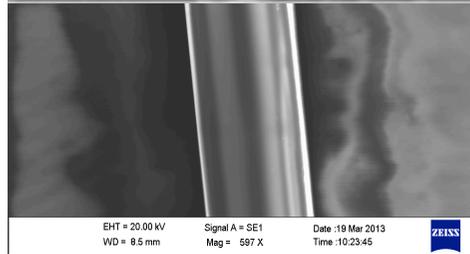
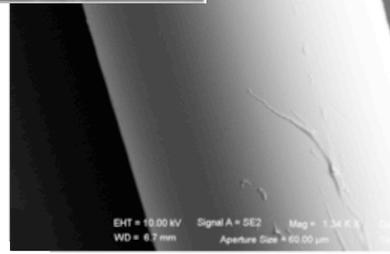
CONFRONTO TRA FIBRE NUOVE E FIBRE UTILIZZATE DA 5 ANNI

Le fibre usate da 5 anni presentavano buchi sulla superficie del cladding indice di un deterioramento nel tempo cladding

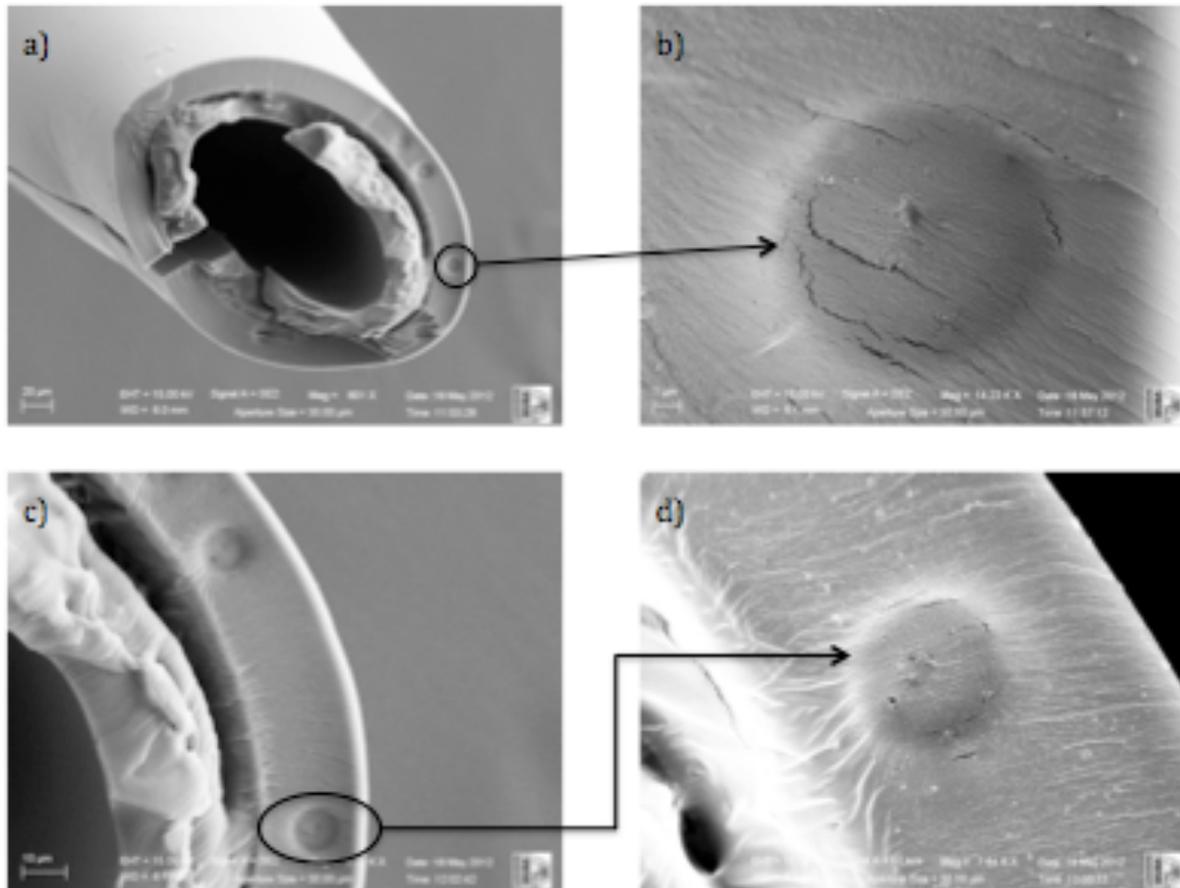
CONFRONTO TRA FIBRE NUOVE E FIBRE UTILIZZATE DA 5 ANNI

La sezione del cladding di fibre usate presenta rigonfiamenti e buchi, non presenti nelle fibre nuove

La fibra si deteriora nel tempo
